Matériaux Composites (E)

- 1) Analyse de défaillance de pièces en composites
 - Enjeux de l'analyse de défaillance
 - Démarche analyse de défaillance
 - Études de cas
- 2) Essais non destructifs → Contrôle par ultrasons
 - Principe de la méthode par transmission
 - Acquisition multibuse et suivi du profil de la pièce
 - Défauts recherchés
 - Acquisition d'une cartographie des défauts
 - Principe de la méthode par réflexion

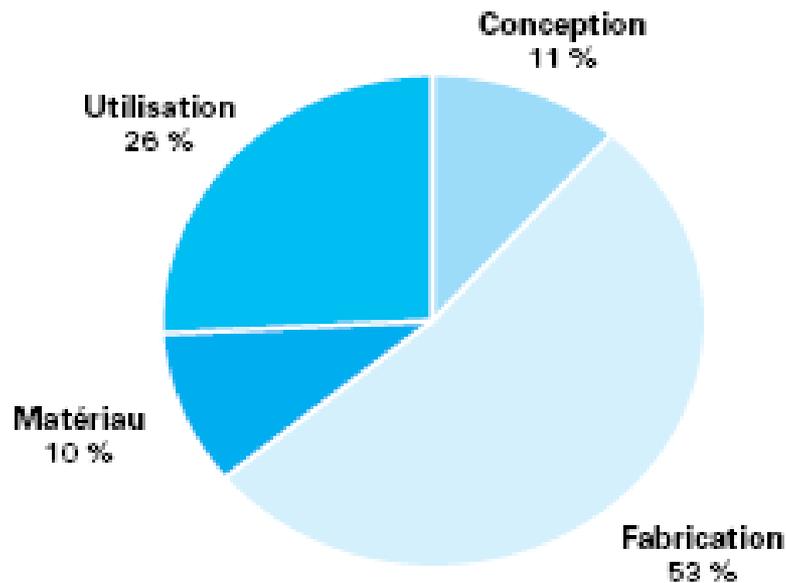
Répartition globale des origines d'avarie de pièces à base de polymères

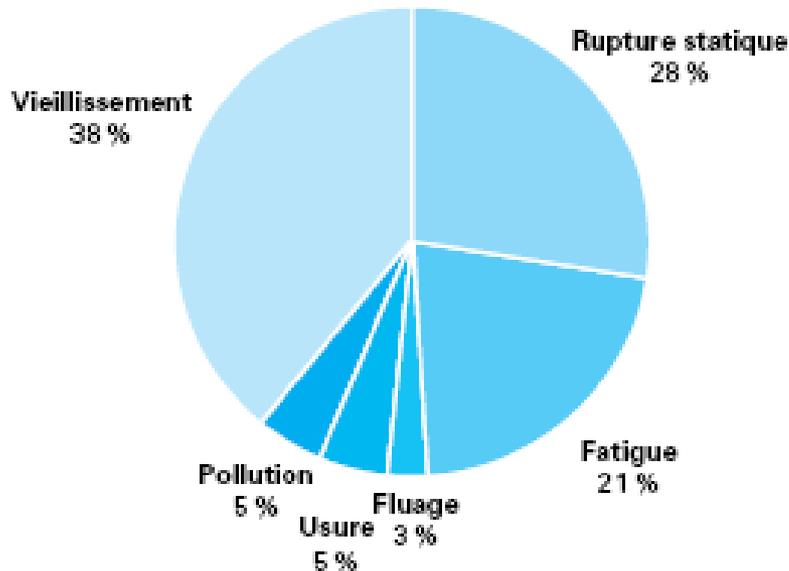
Répartition globale des modes de défaillance en service de pièces à base de polymère

Des ruptures résultant des contraintes mécaniques appliquées en service : 52 %.

— ruptures résultant des conditions d'environnement (humidité, température, contact avec des produits chimiques, ultraviolets, ozone...) : 38 %.

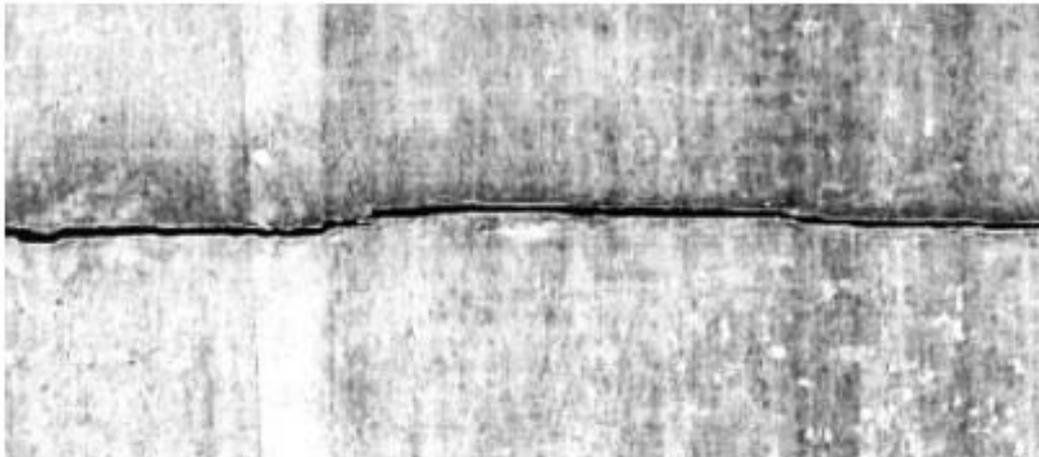
- Structure: citerne de 20 m³ en verre-polyester.
- Environnement: contenant perchlorure de fer de pH 1,1. utilisation : -15 à + 35°C.
- Rupture: 10 mois après la mise en route, la virole de la citerne se casse nette

La rupture franche d'une paroi en matériaux composites en contact avec un milieu acide fait penser à une dégradation chimique du matériau.

**Aspect de la
rupture de la
virole**

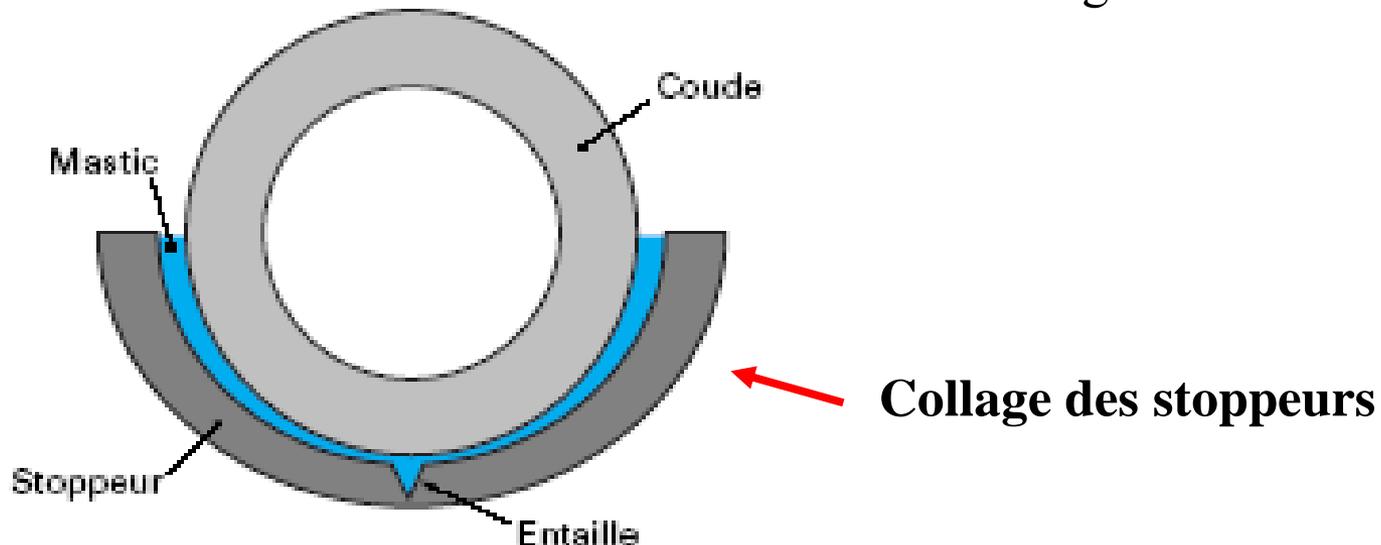
les stoppeurs sont réalisés à partir de tronçons de tube: le diamètre n'est pas adapté à celui du coude. Une entaille est effectuée à la paroi interne du stoppeur pour favoriser la correspondance de forme. Ce type de conception d'assemblage implique que le joint de mastic n'aura pas une épaisseur constante.

Par ailleurs, au droit de l'entaille, il peut y avoir discontinuité de l'assemblage.

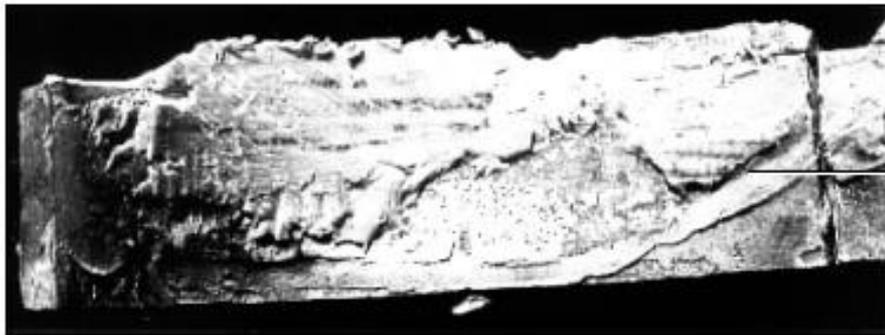
Un examen à l'oeil des surfaces décollées révèle des traces d'outil ayant servi à appliquer le mastic et la présence d'oxyde de fer déposé avec le temps sur le joint de mastic ou la paroi du coude ou du stoppeur. Cela signifie que le mastic n'a pas complètement adhéré aux parois respectives du coude et du stoppeur

(a) côté stoppeur

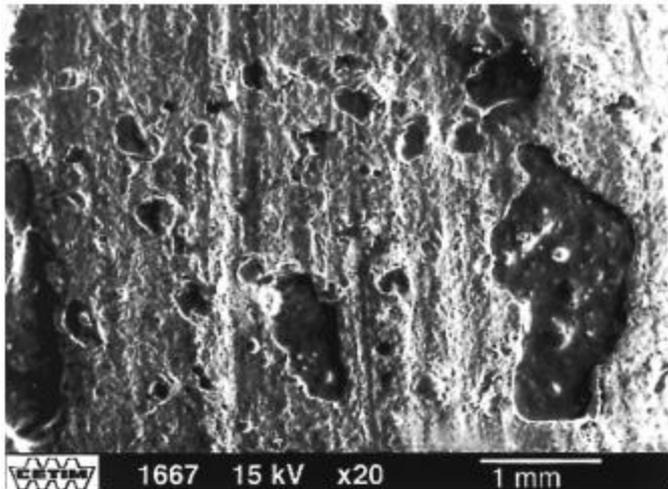
L'analyse microscopique des surfaces décollées au MEB permet de préciser la qualité des zones où il y a eu contact entre le mastic et le stoppeur ou le coude. De nombreux défauts (vides) sont visibles à l'interface entre le mastic et la paroi du coude ou du stoppeur (à gauche) et que, lorsqu'il y a contact entre la paroi de la pièce composite et le mastic, cela ne signifie pas obligatoirement que le collage est de bonne qualité (à droite).

Rupture du mastic à l'interface avec le coude

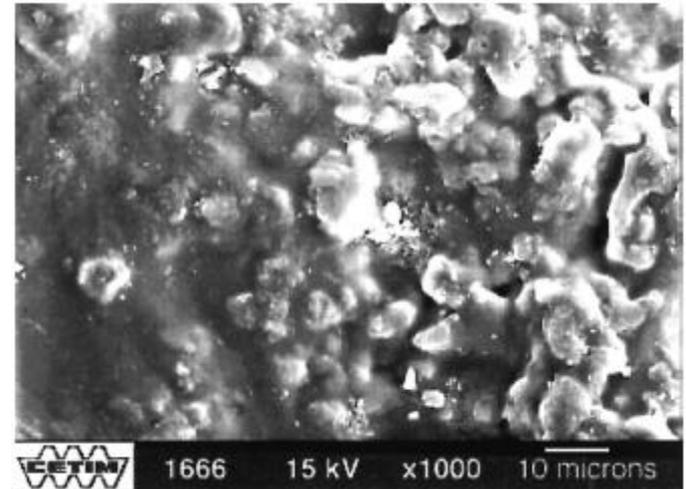
Mauvais collage à l'interface mastic²stopp

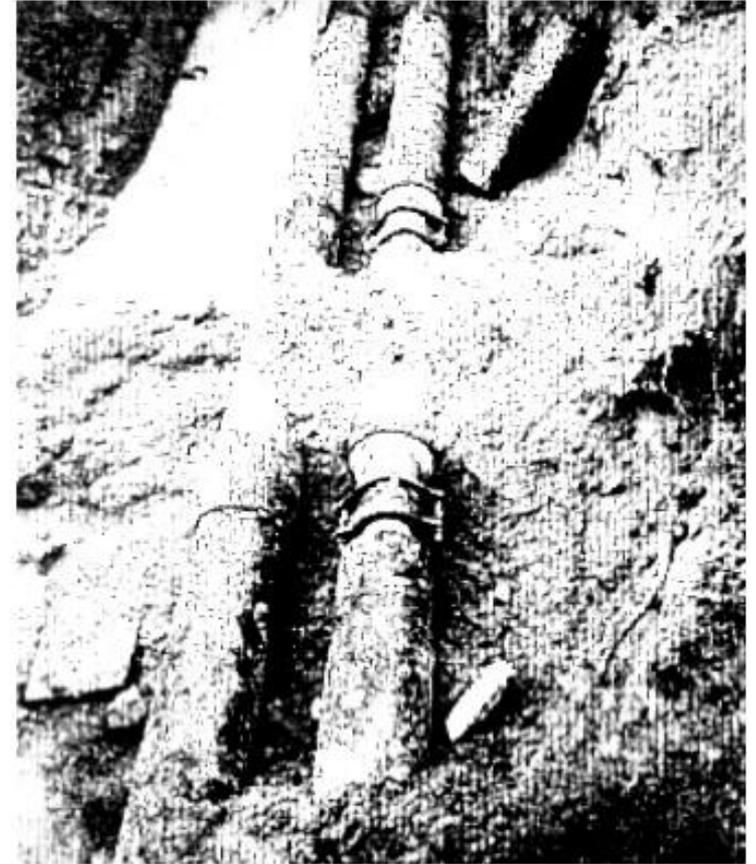
Environnement : eau sous pression à 10 bar jusqu'à une température de 110°C. En certains endroits du réseau, du fait des conditions géologiques, la parois externe des tubes est en contact avec l'eau au niveau de toutes les parties non calorifugées.

Aspect de la structure mise en évidence après ouverture de tranchées

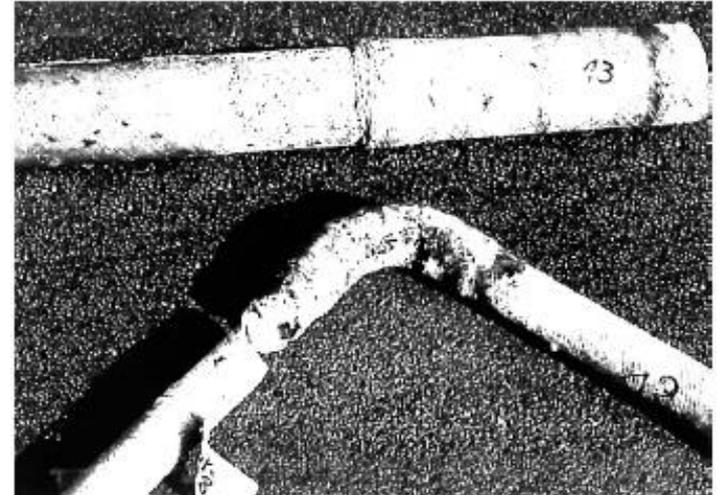
- Rupture : fuites successives sur un réseau en composites destinés au transport d'eau chaude.
- Ces fuites conduisent à un perçage ou à la rupture des tubes de jonctions non calorifugées. un changement de teinte des tubes est visible.
- La figure présente deux pièces défailtantes

Aspect de l'endommagement des canalisations

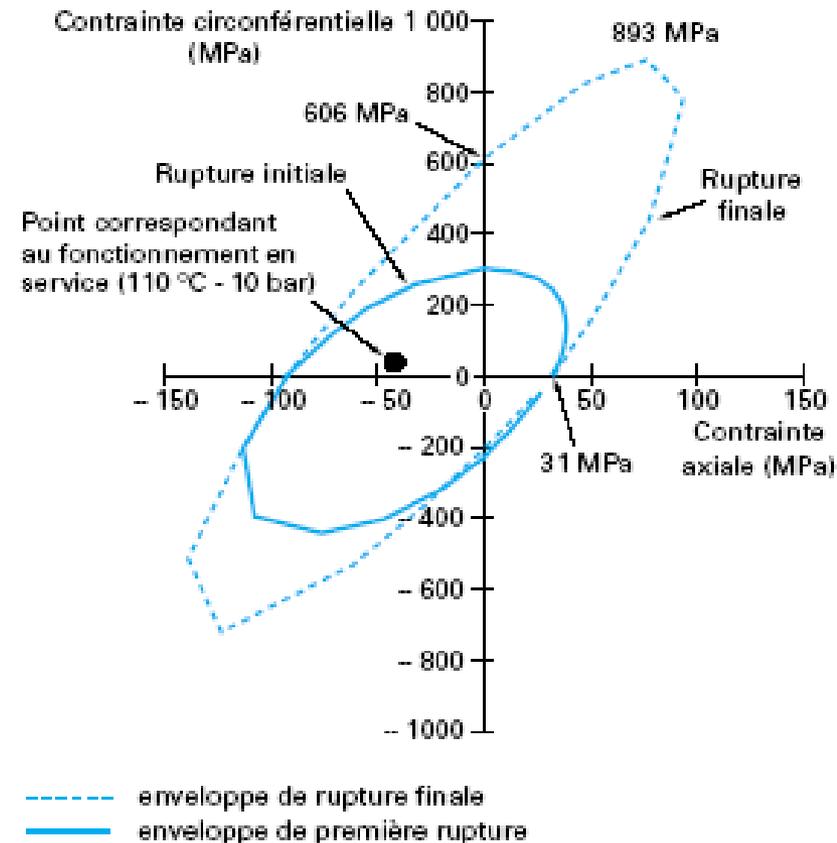
L'information majeure, à travers le calcul, est la position du point de fonctionnement par rapport à l'enveloppe de rupture dans un diagramme reportant la contrainte appliquée du tube dans le sens axial vs de la contrainte circonférentielle.

Enveloppes de rupture prévues par calcul

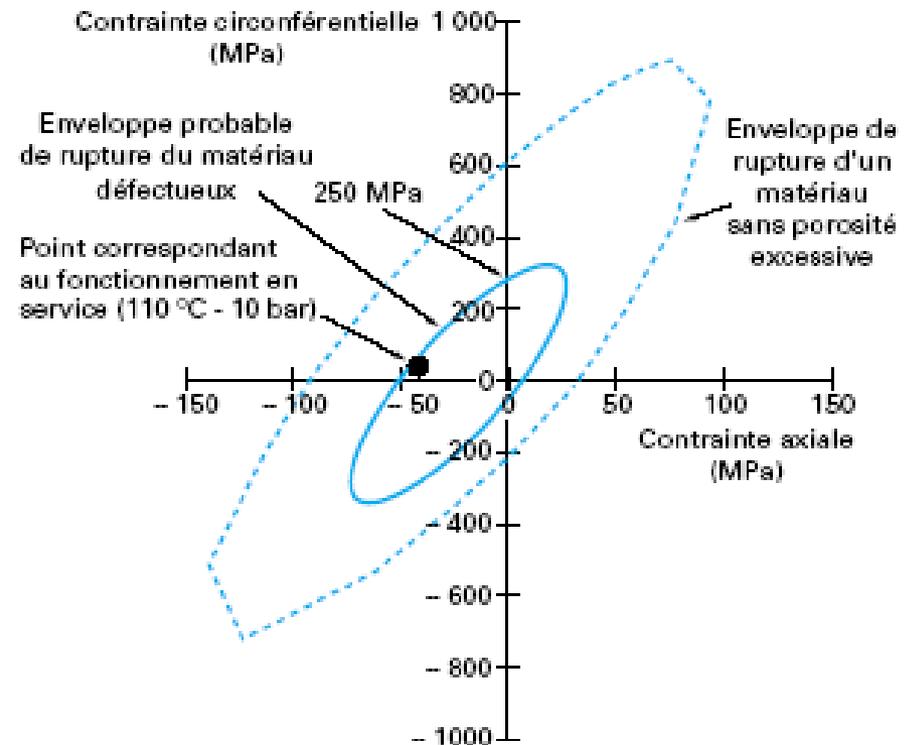
Le taux surfacique de porosité au sein de la matrice de différents tubes est de l'ordre de 6 à 8 %.

la porosité est sensible lorsque le mode de sollicitation appliqué au matériau concerne principalement la matrice, ce qui est le cas pour les tubes soumis en service à des contraintes de cisaillement, de traction transverse ou de compression transverse.

Enveloppe de rupture finale d'un tube comprenant un taux élevé de porosités

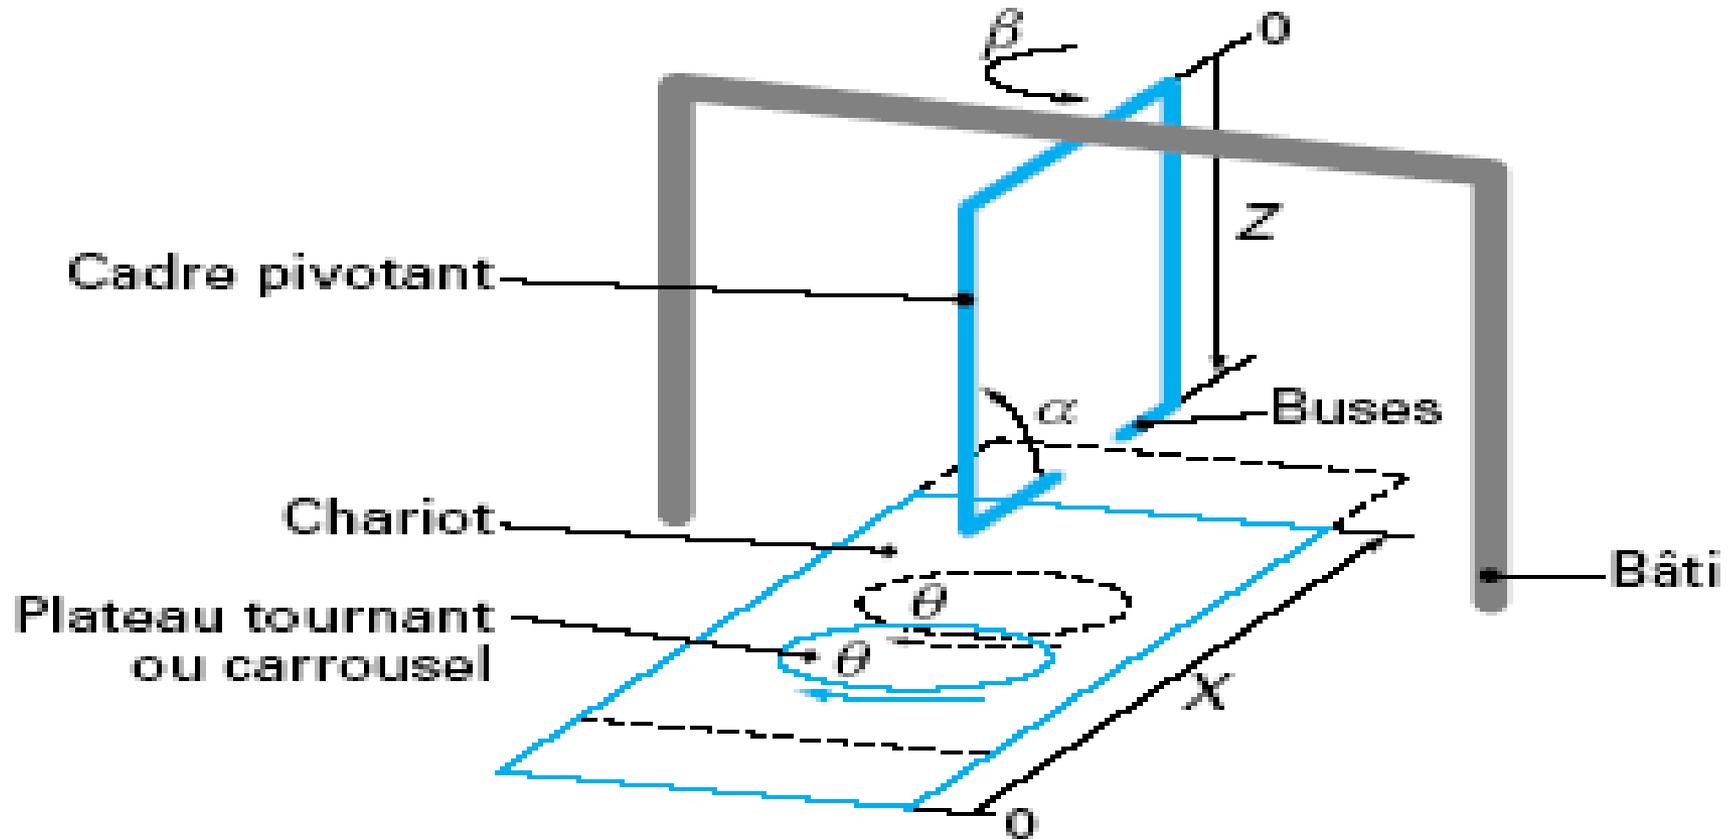
Installation de contrôle à jet d'eau par transmission cinématique

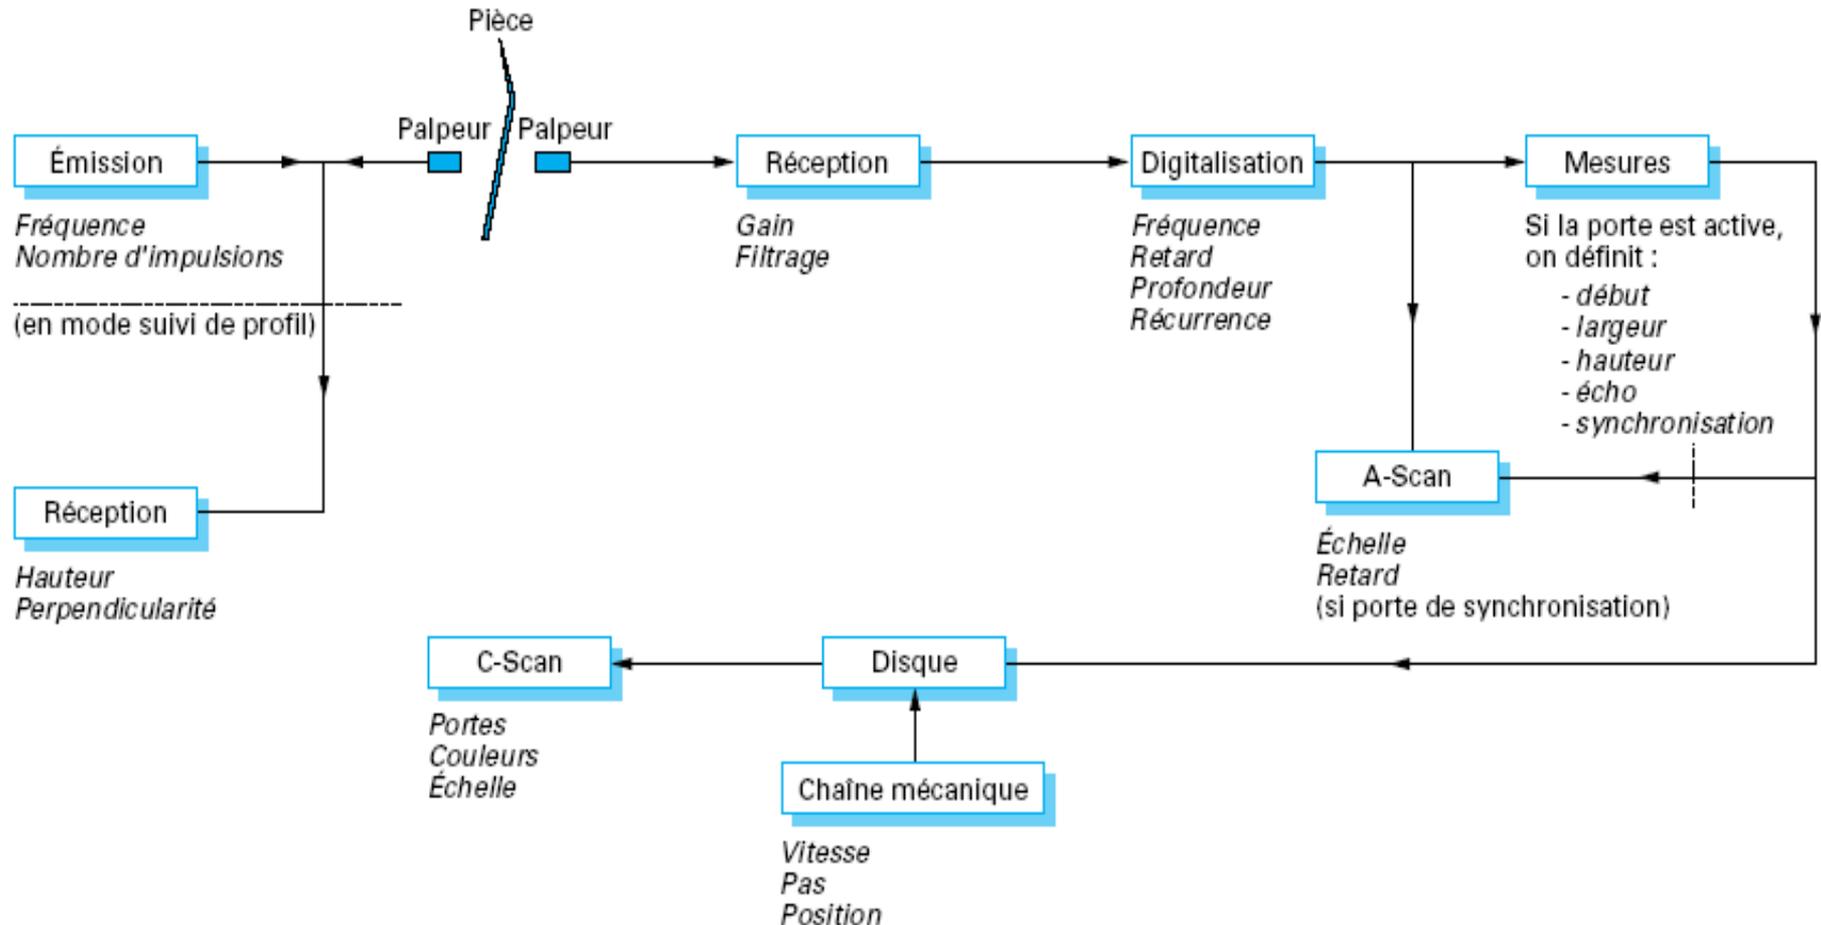
Principe de la méthode par transmission (3): La chaîne de mesure

En italique sont notés les paramètres associés à chaque fonction

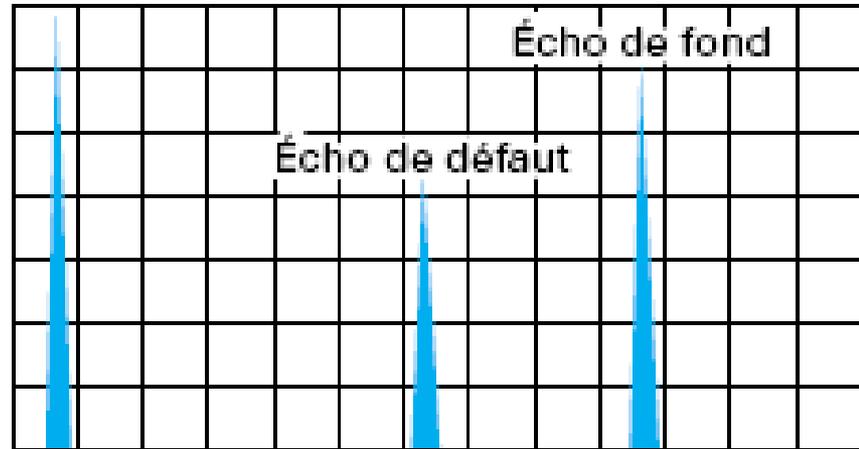
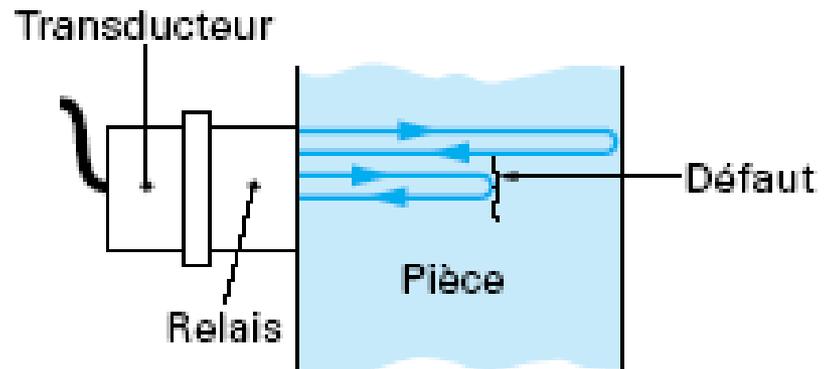
La mesure consiste à détecter les échos US
Caractéristiques des défauts ayant des amplitudes supérieures à 50 % de l'écran

**Contrôle par réflexion :
identification d'un défaut**

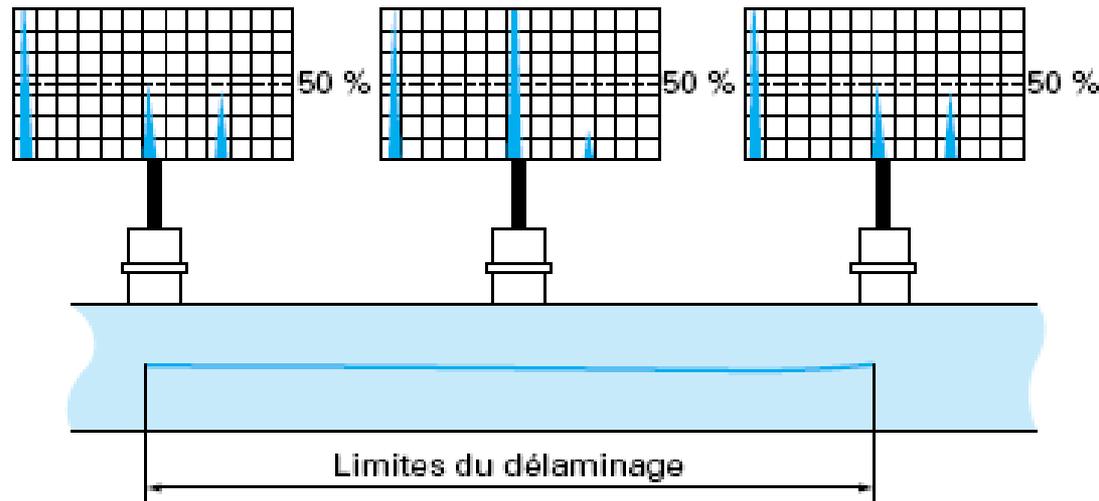
On recherche sur la pièce le maximum d'amplitude du défaut détecté. On règle le gain de l'appareil de manière à ce que cet écho de défaut représente 100 % de la hauteur d'écran. On détermine sur la pièce la surface dont les contours sont caractérisés par une diminution de 50 % (– 6 dB) de l'amplitude de l'écho de défaut. On assimilera à un seul défaut les défauts multiples rapprochés entre lesquels il n'est pas possible de détecter avec le palpeur US une zone saine.

On indique la dimension du défaut équivalent ou la surface mesurée sur un croquis de la pièce en précisant sa position et sa profondeur exprimée en nombre de plis.
